Dodatok č.3

k Zmluve o dielo

Vec: **Predloženie naviac prác – Dôvodová správa č.3**

Stavba: **Stavebné úpravy budovy centra sociálnych služieb s.č.552,Kežmarok**

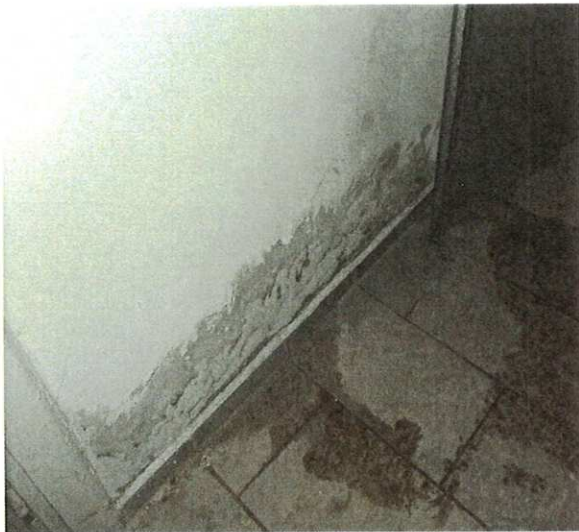
V priebehu realizácie prác na odstránení podlahových vrstiev a následnom vykonaní deštruktívnych sond pri obvodovom a vnútornom nosnom murive bola zistená chýbajúca horizontálna hydroizolácia a degradácia jestvujúcej izolácie muriva. To v čase vypracovania projektovej dokumentácie nebolo možné predvídať, pretože zariadenie Centra sociálnych služieb v Kežmarku bolo v plnej prevádzke a tým pádom nebolo možné vykonávať deštruktívne a hĺbkové sondy na existujúcich konštrukciách v budove. Z vykonaných sond bolo zistené, že pod konštrukciou podláh na teréne sa nenachádza žiadna hydroizolačná vrstva, ktorá by bránila prenikaniu zemnej vlhkosti. Existujúce podlahové konštrukcie v styku s terénom zároveň neobsahujú žiadnu tepelnú izoláciu a ani nosnú vrstvu podkladového betónu. Skladbu podlahy tvorí iba podlahová krytina (typ podľa účelu miestnosti) a betónová mazanina. Existujúca asfaltová hydroizolácia pod obvodovým murivom, miestami aj pod vnútorným nosným murivom, je po skončení životnosti a vykazuje úplnú stratu funkčnosti. V dôsledku toho dochádza ku kapilárnemu vztlínaniu vlhkosti do zvislých konštrukcií. Pod nenosnými deliacimi priečkami sa zároveň taktiež nenachádza žiadna hydroizolačná vrstva.

Obrázok 1 - Zavlhnutie muriva pri podlahe

Najefektívnejším spôsobom vytvorenia horizontálnej bariéry proti vlhkosti v murive (v nepodpivničenej časti objektu) je podrezanie muriva s následným dodatočným vložením hydroizolačnej vrstvy na báze PVC.

Realizácia novej plošnej hydroizolácie podlahy z PVC fólie hr. 1,5 mm s napojením na hydroizolačnú vrstvu umiestnenú pod murivom (z podrezania muriva).

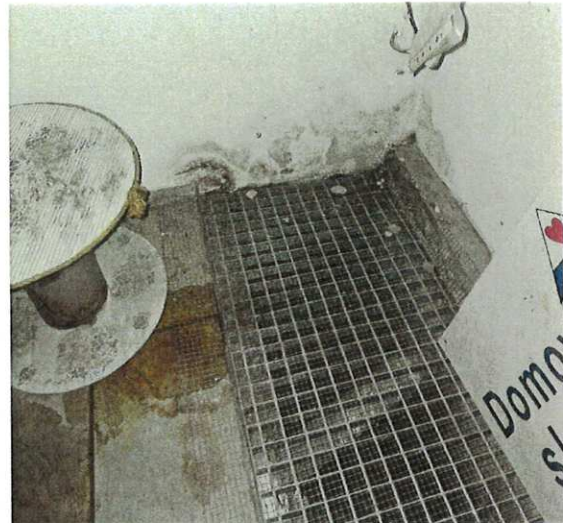
Obrázok 2 - Vlhkostné mapy v rohu miestnosti

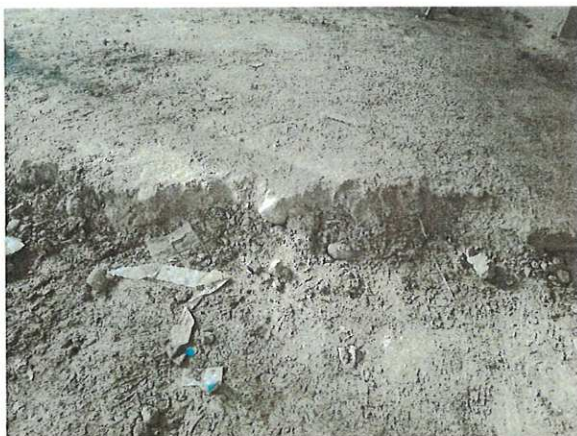
Obrázok 3 - Jestvujúca betónová mazanina

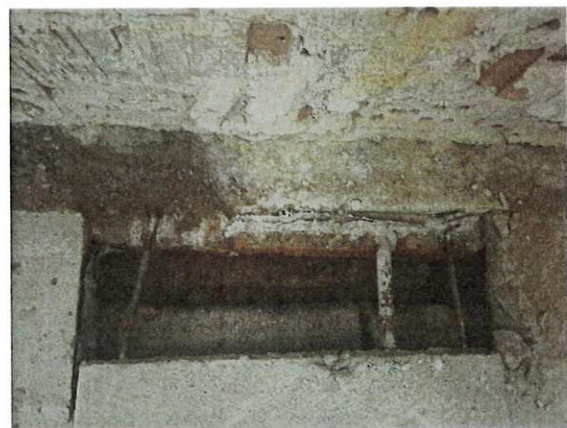
Obrázok 4 – Sonda – teplovodný kanál

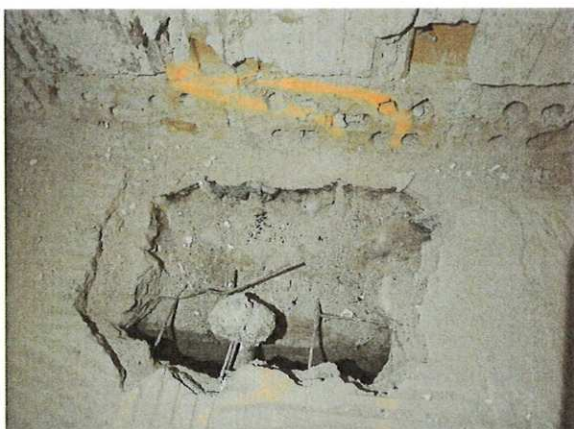
Obrázok 5 – Sonda pri obvodovom murive

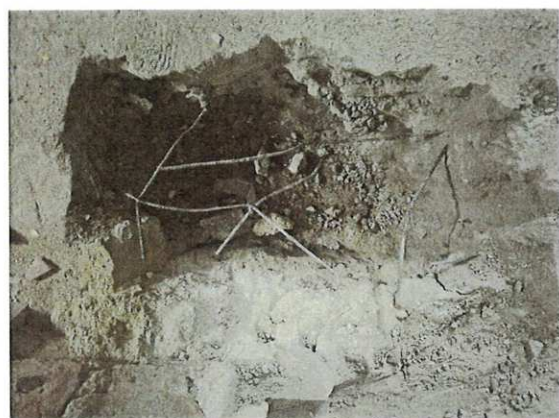
Obrázok 6 – Sonda pri vnútornom nosnom murive

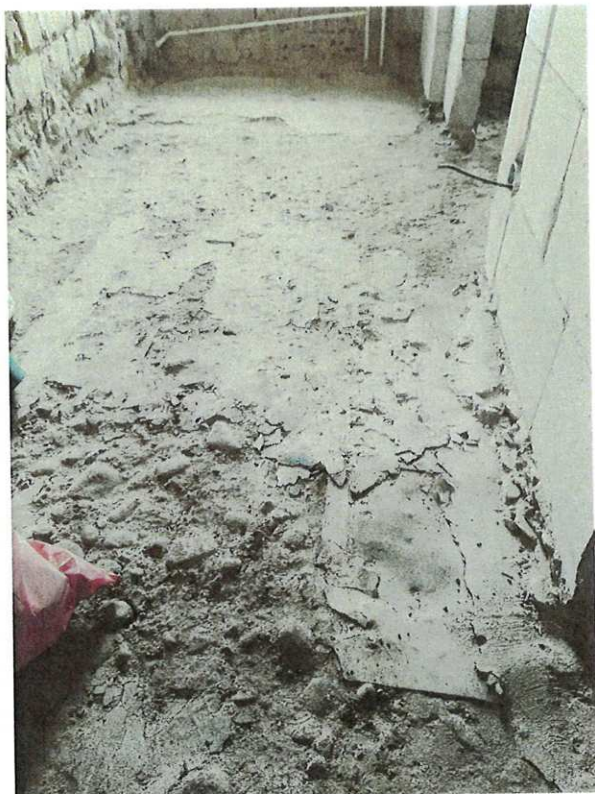
Obrázok 7 – Degradácia čiastočnej hydroizolácie vnút. muríva

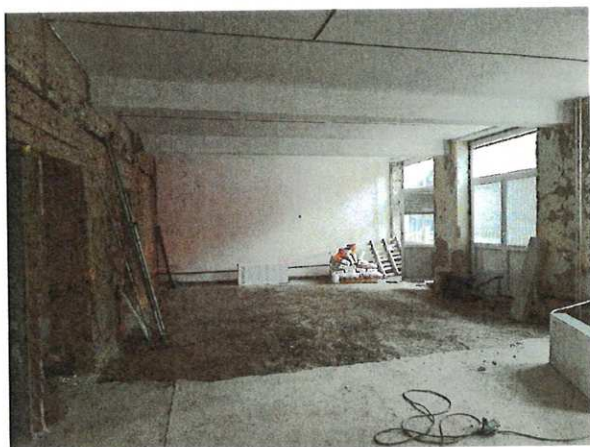
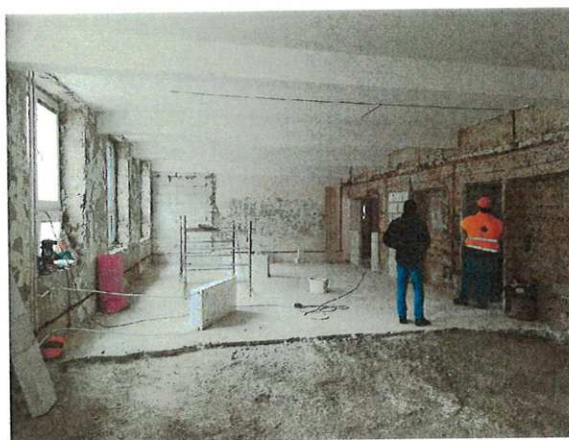
Obrázok 8 , 9 – Chýbajúca hydroizolácia, tepelná izolácia a podkladný betón po odstránení vrchnej betónovej mazaniny exist. podlahy

Ak by stavba zostala v aktuálnom stave bez realizácie nápravných opatrení, mohlo by dôjsť k nižšie uvedeným závažným poruchám:

Degradácia materiálov: Dlhodobé pôsobenie vlhkosti urýchľuje rozpad spojiva v murive, podporuje koróziu výstuže a zhoršuje tepelnoizolačné vlastnosti konštrukcií.

Hygienické riziká: Zvyšuje sa pravdepodobnosť vzniku plesní a mikroorganizmov v interiéri, čo je v rozpore s požiadavkami na zdravé vnútorné prostredie podľa STN 73 0540.

Znehodnotenie investície: Nové vrstvy podláh v styku s terénom (potery, nášľapné vrstvy) by boli v krátkom čase poškodené vlhkosťou a soľami a tým by sa znehodnotila realizovaná investícia.

Realizovať zhutnené pieskové podložie frakcie 0-4 mm

Navrhuje sa zhotovenie vrstvy podkladového betónu v minimálnej triede C25/30 s hrúbkou najmenej 70 mm, vystuženej kari sieťou 150/150/8 mm. Táto vrstva zabezpečí stabilný podklad podlahy a vytvorí vhodné podmienky pre správnu funkciu navrhovanej hydroizolácie.

Podlahové vrstvy budú doplnené o tepelnoizolačnú vrstvu na báze extrudovaného polystyrénu XPS o hrúbke 50 mm pre zvýšenie energetickej náročnosti budovy.

Navrhovaná hydroizolačná vrstva bude priťažaná a chránená betónovou mazaninou (betónovým poterom) s hrúbkou 60 mm, vystuženou kari sieťou 100/100/6 mm. Podlaha bude následne ukončená finálnou podlahovou krytinou určenou podľa účelu konkrétnej miestnosti v navrhovanej PD.

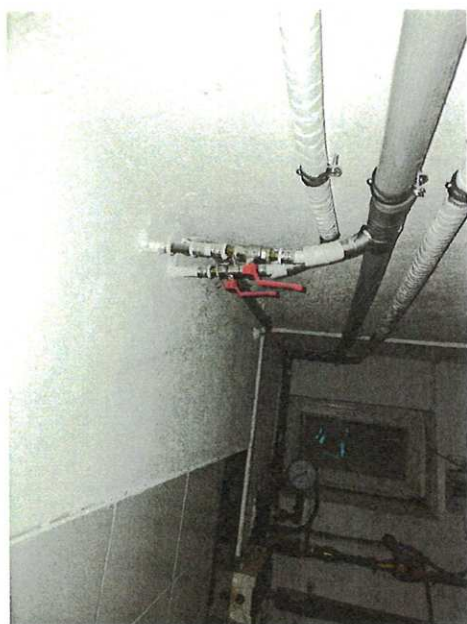
Obrázok 10 – Potrubie z plastlinika v suteréne

Na základe zisteného stavu projektant navrhuje kompletnú výmenu rozvodov v teplovodnom kanáli za moderný viacvrstvový systém (PEX-AL-PEX / plastliník) a následný zásyp teplovodného kanála sypaninou:

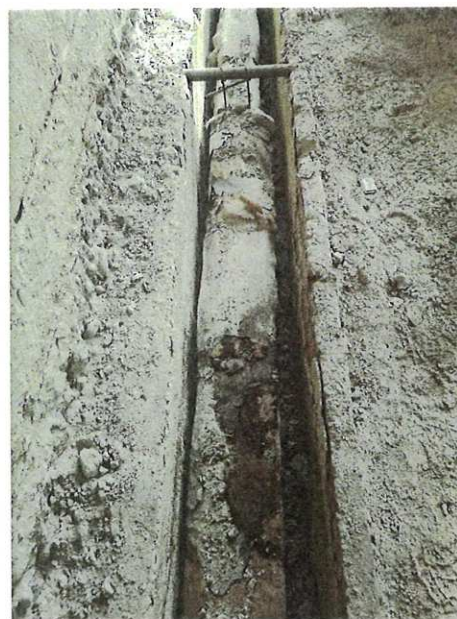
Obrázok 11 – Jestvujúci teplovodný kanál

Pod existujúcimi podlahovými vrstvami bol odkrytý teplovodný kanál vedený po vnútornom obvode budovy, v ktorom sa nachádzajú pôvodné rozvody vykurovania v nevyhovujúcom technickom stave:

Korozívna degradácia: Ocelové potrubia vykazujú rozsiahlu plošnú koróziu a lokálne stenčenie stien. Ponechanie rozvodov v prevádzke predstavuje zvýšené riziko havárie (únik vykurovacej vody) v krátkom časovom horizonte.

Absencia izolácie: Pôvodná tepelná izolácia je degradovaná a nespĺňa požiadavky na energetickú hospodárnosť budov podľa vyhlášky MH SR č. 282/2012 Z. z.

Technologická zastaranosť: Vedenie rozvodov v teplovodných kanáloch bez výplne je z hľadiska údržby aj tepelných strát neefektívne.

Keďže vnútorný priestor kanála nie je reálne využiteľný, odporúča sa jeho kompletný zásyp pieskom frakcie 0–4 mm v celom profile. Nové rozvody vykurovania budú vedené v zásype pod novonavrhovanou skladbou podlahy. Z technického aj ekonomického hľadiska ide o najvýhodnejšie riešenie, keďže bez zásypu by bolo potrebné realizovať nosné vrstvy podkladového betónu so skrytým debnením, s dopadom na cenu aj harmonogram výstavby.

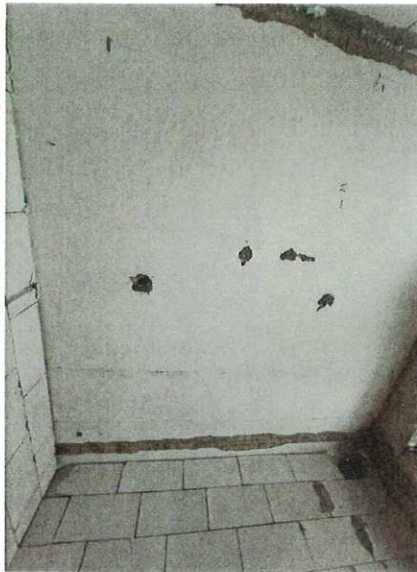
Obrázok 12 – Jestvujúci strop – nesúdržná omietka

Vizuálnou a mechanickou obhliadkou bolo potvrdené, že dochádza k separácii omietkových vrstiev od nosnej konštrukcie stropu v celom rozsahu. Pôvodná omietka je „dutá“, vykazuje trhliny a nespĺňa požiadavky na súdržnosť definované v STN EN 13914-2 (Navrhovanie a zhotovovanie vonkajších a vnútorných omietok).

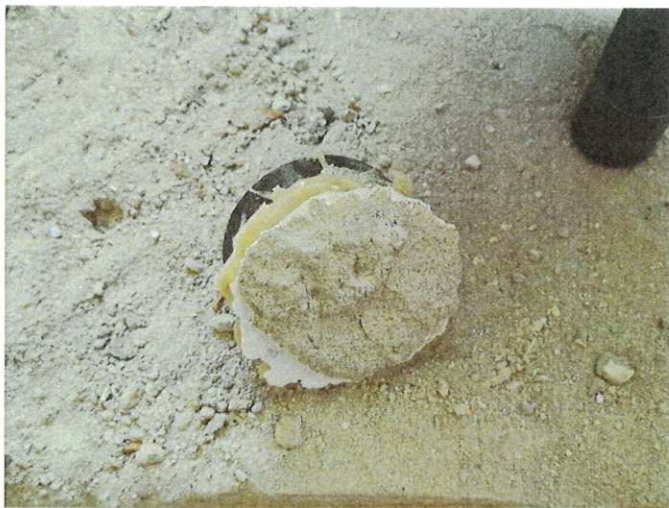
Obrázok 13 – Jestvujúci strop – odtrhová skúška č.4

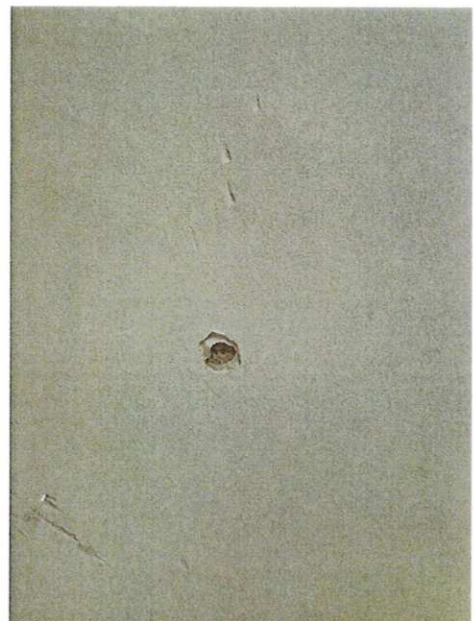
Obrázok 14 – Jestvujúci strop – odtrhová skúška č.5
